## DISCO ZIRKON DE DESBASTE SGP STEELOX

**Discos de Corte y Desbaste**  
CATEGORÍA

**Discos de Desbaste**  
TIPO

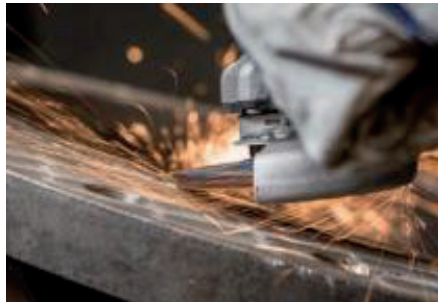
Grosor:  
7mm.

Operación	RPM Max	RPM Optima
Ø 115mm	13,285	11,000
Ø 180mm	8,600	8,500
Ø 230mm	6,600	6,500
